# 三津第1トンネル現場研修会 報告書

臨床トンネル工学研究所 トンネル安全衛生小委員会

工事名：令和6年度安芸津バイパス三津第1トンネル工事

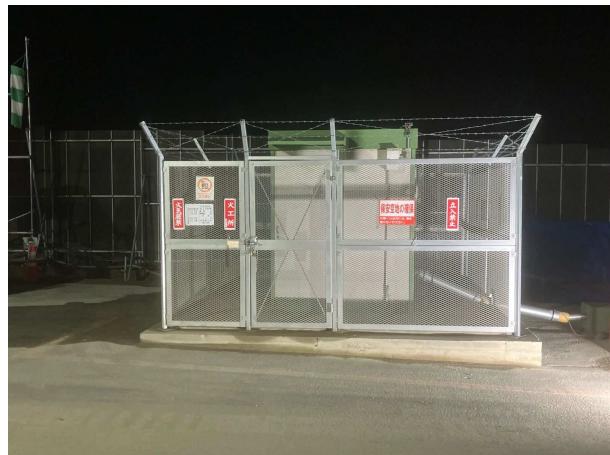
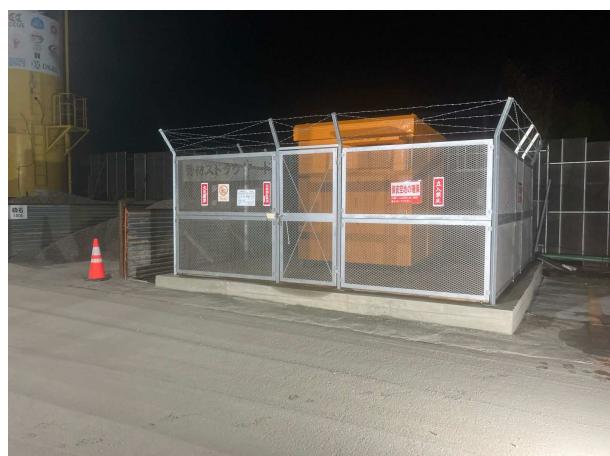
火工所・取扱所周辺状況

- ・ 火工所、取扱所の周辺は、筈・スコップを置かないこと。  
⇒ 周辺に物を置かないよう注意喚起を行った。
- ・ 点火場所には、避難場所と明記すること。  
⇒ 明記した看板を設置した。
- ・ 工事用進入路にある柵が見えにくいので、カラーコーンを設置したほうがよい。  
⇒ カラーコーンを設置した。

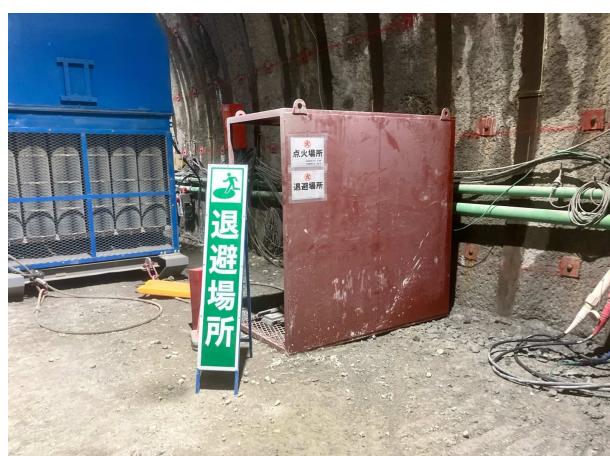
点火場所に退避場所の明示

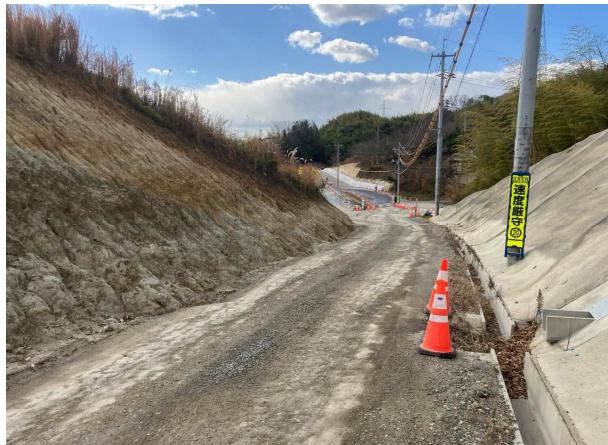
工事進入路にある柵へ  
カラーコーン設置

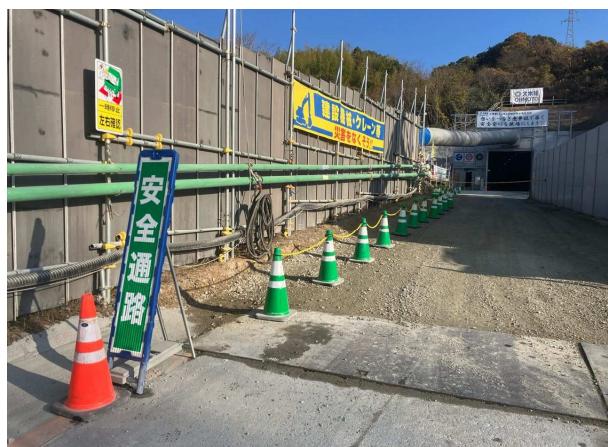
カラーコーンチェーンの  
設置状況

- ・ バッチャープラントの骨材に手が届く範囲はネットをかけるようにした方がよい。  
ミキサーの扉もフェールセーフとして開けたら止まる等の対策が望ましい。  
⇒ ミキサー扉に注意喚起を明示した。
- ・ 現場に看板が少なかった印象である。  
⇒ 看板を各所に配置した。
- ・ 各所設置のカラーコーンには、バーやチェーンを置いたほうがよい。  
⇒ バーおよびチェーンを設置した。
- ・ 安全通路看板の設置、区画線明示はしてあるが、通路の範囲が明確ではない。  
⇒ 範囲を明示した。
- ・ ヒヤリハンター等のIC機器を導入した現場では、導入時点で対策済みとしていることが散見されるが、機器の導入で新たな残留リスクが発生することに留意が必要。  
例えば、作業者がタグをつけているか、そのタグの電池はあるかといった間接的な管理・確認が残留リスク低減のために重要である。また、タグのない人（電気工事会社など）の管理はどうするか等のルールを決めておくことが望まれる。

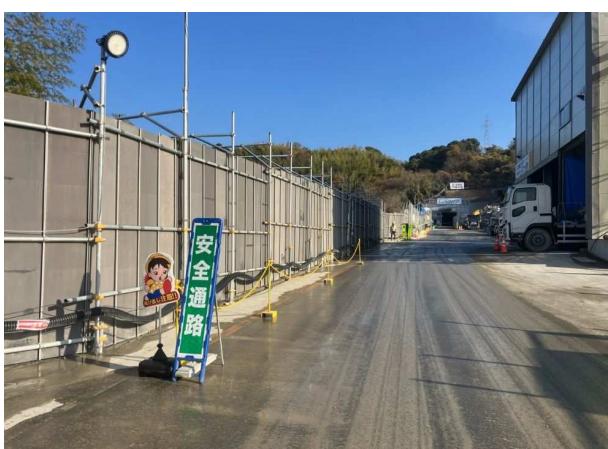
安全通路範囲明示

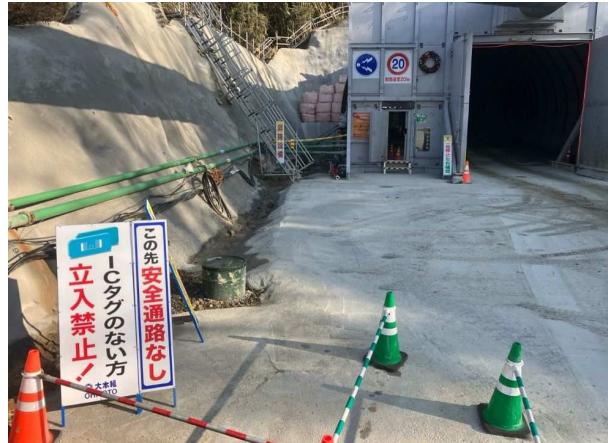
ICタグ不携帯者への  
注意喚起看板

- ⇒ 遠隔で電池残量の確認を行う。入坑者全員にICタグを携行させる。
- ・濁水処理の基準について、数値の持つ意味について明示すると印象が良くなる。
  - ⇒ 基準値等の意味、管理レベル等を明示した。
- ・細長いヤードなので、旋回などを考慮した安全対策をしたほうが良い。
  - ⇒ 旋回場所を明示した。
- ・車止めは決まった位置に統一して設置することでより印象が良くなる。
  - ⇒ 右後輪に統一した。
- ・高压電線注意の看板について、誰が見ても目的が分かるような工夫があれば良い。
  - ⇒ 看板を作成・掲示した。

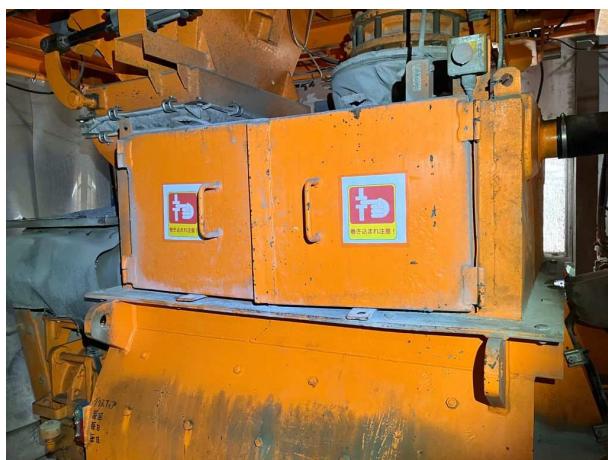
バッチャーブラント  
ミキサー扉部分の注意看板の  
設置状況

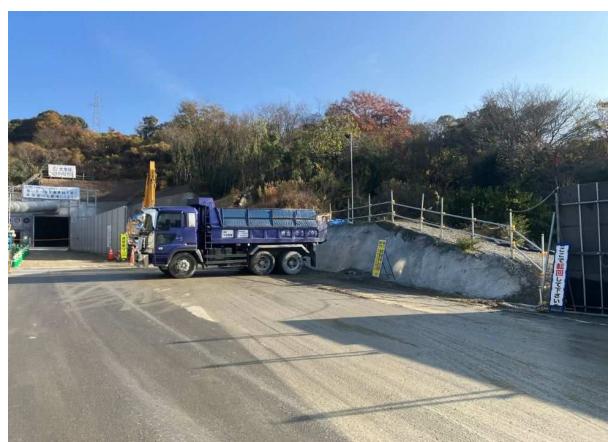
旋回場所の明示

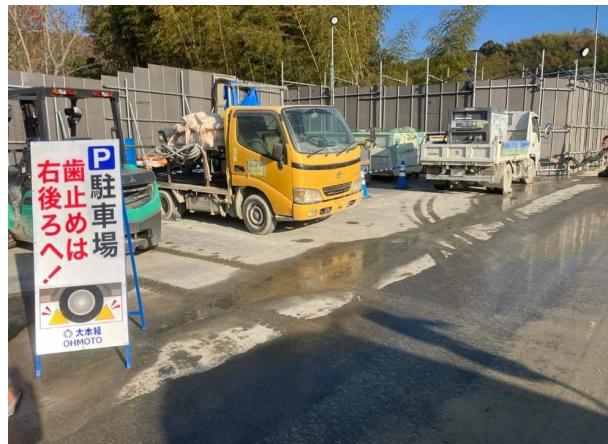
歯止め位置の明示

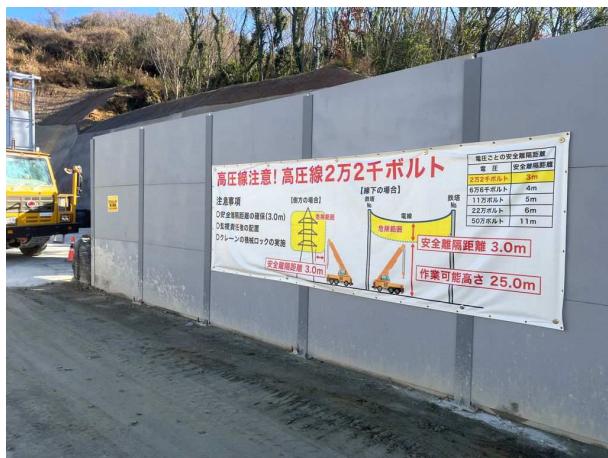
高圧線注意看板の設置状況

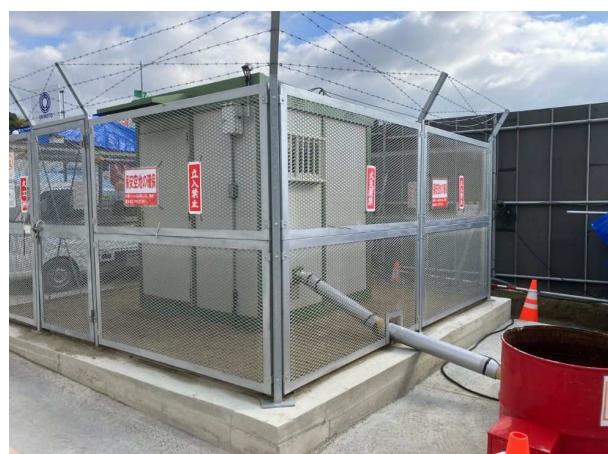
看板増設  
(保安空地の確保)

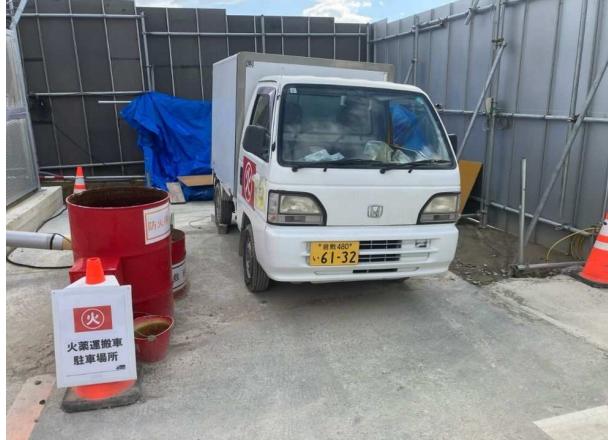
看板増設  
(火薬運搬車駐車場)

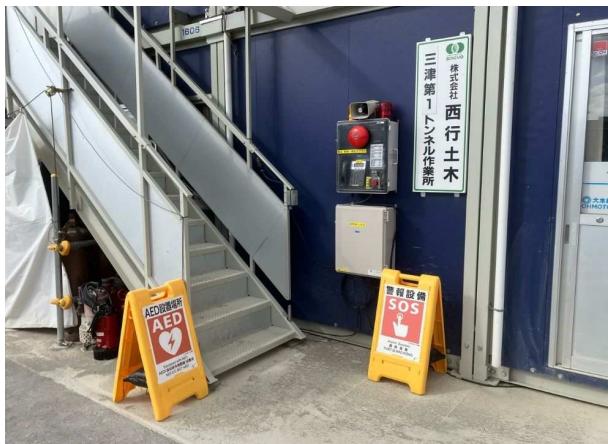
看板増設  
(警報設備・AED設置場所明示)

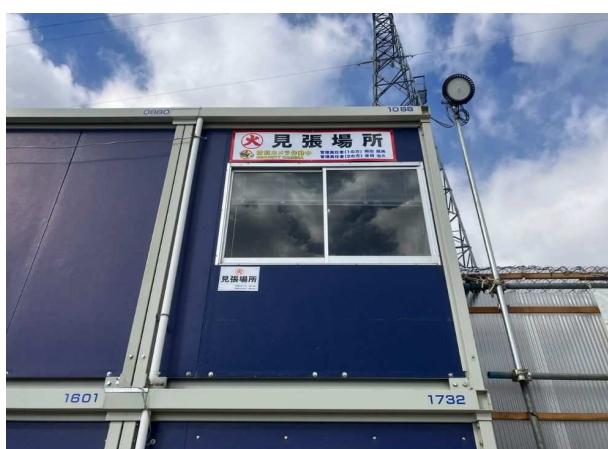
看板增設  
(見張場所)

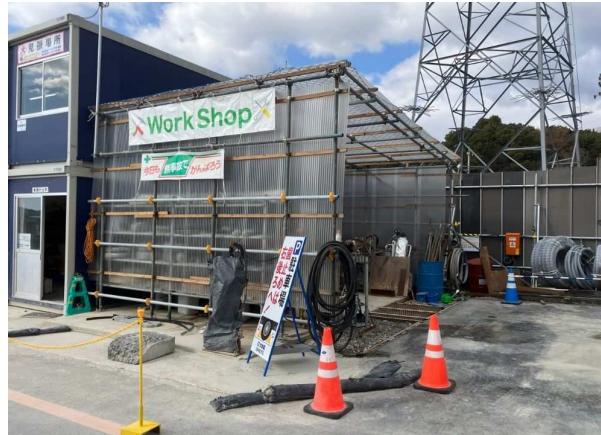
## 看板増設 (鍛冶場明示)

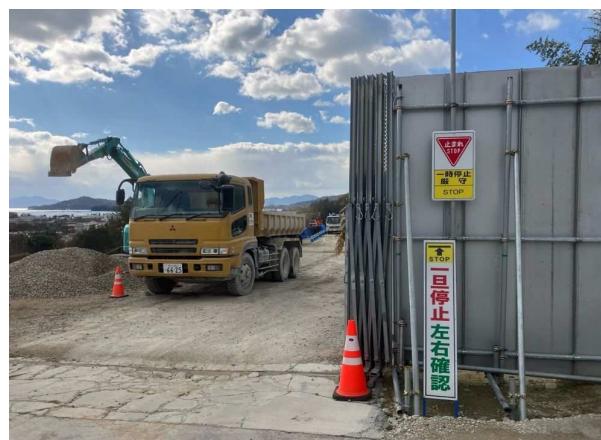
看板増設  
(一時停止遵守)

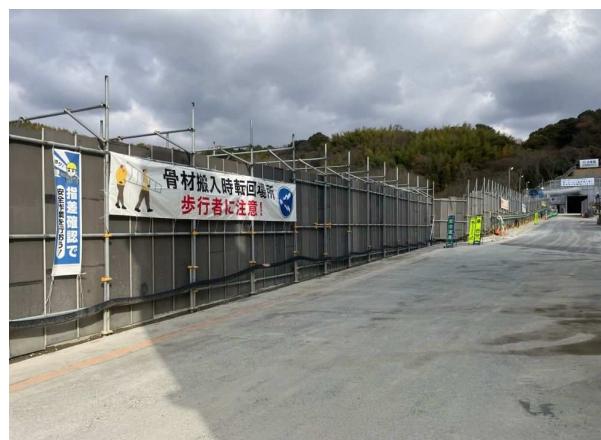
## 看板増設 (吹付プラント前転 回場所明示)

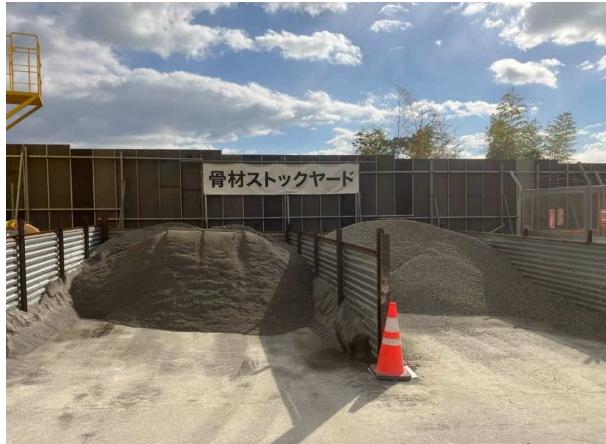
看板増設  
(骨材ストックヤード)

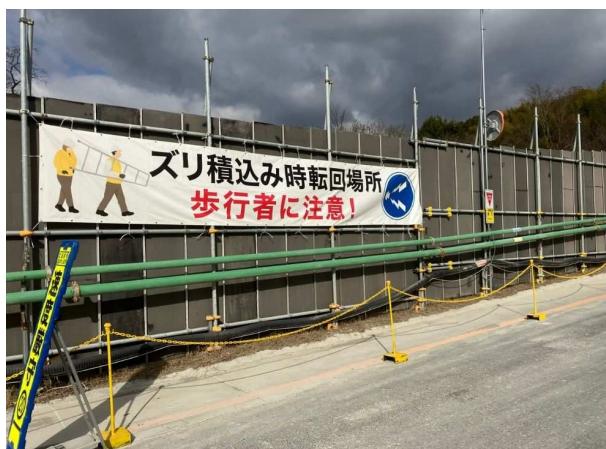
## 看板増設 (ズリ積込場転回場所明示)

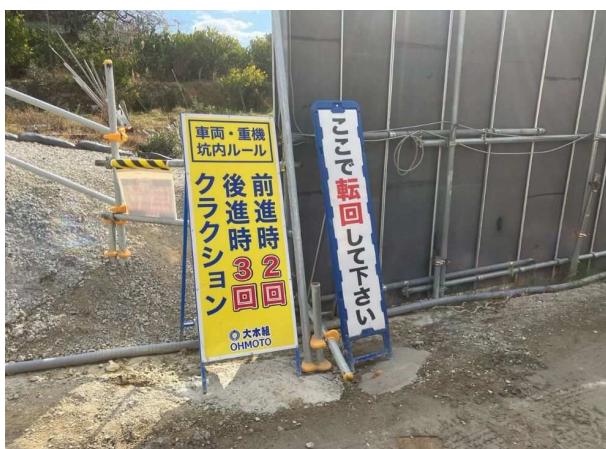
## 看板増設 (ズリ積込場転回場所明示)

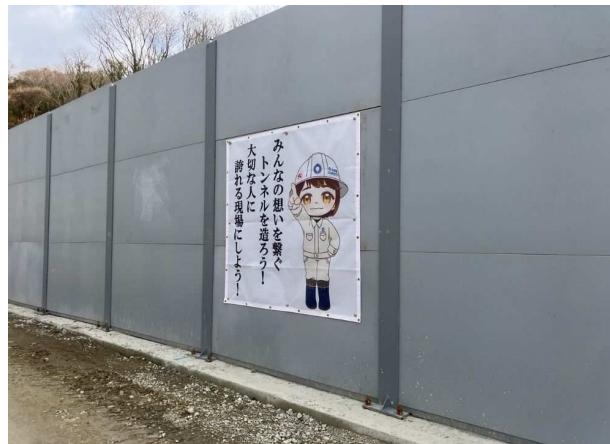
看板増設  
(イメージアップ看板設置)

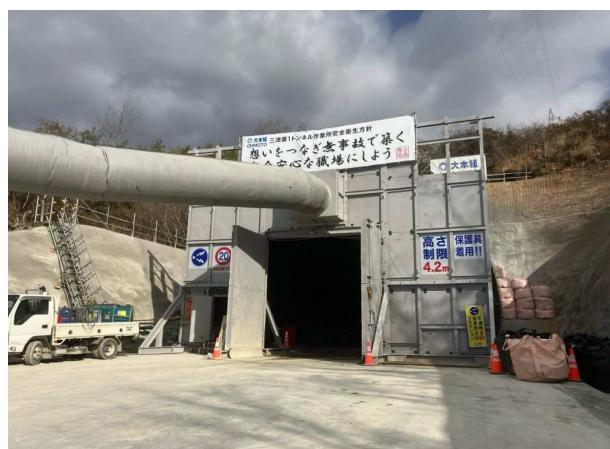
看板増設  
(イメージアップ看板設置)

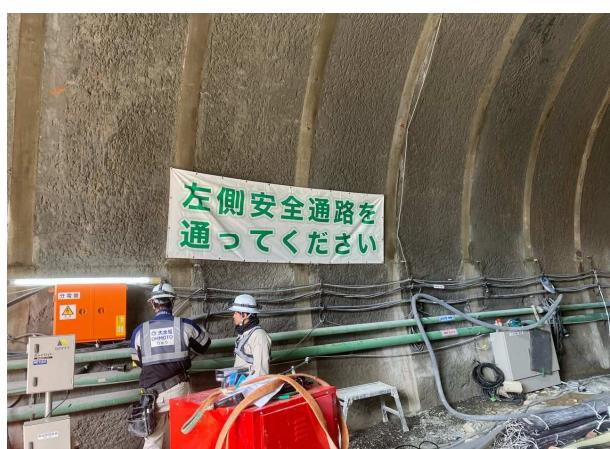
看板増設  
(坑内安全通路明示)

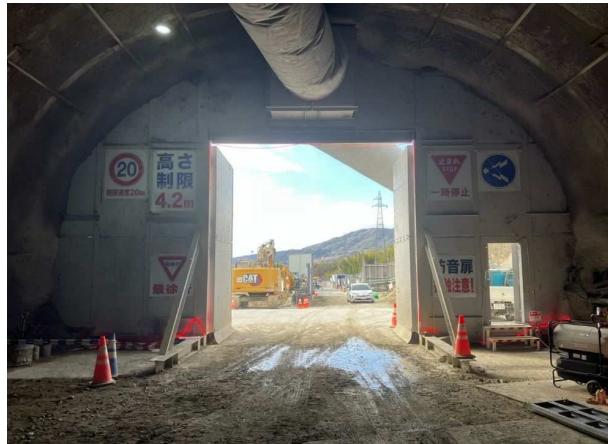
## 看板増設 (防音扉注意喚起看板)

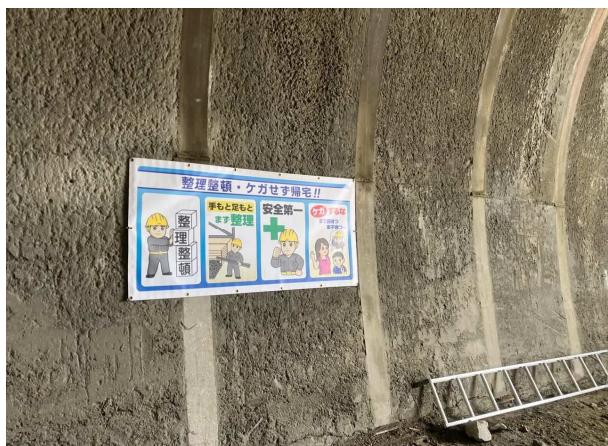
## 看板增設 (坑内注意事項掲示)
