# 三津第1トンネル現場研修会 報告書

臨床トンネル工学研究所 トンネル安全衛生小委員会

工事名：令和6年度安芸津バイパス三津第1トンネル工事

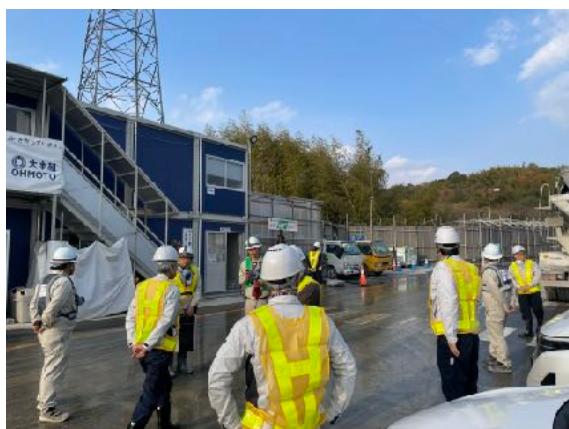
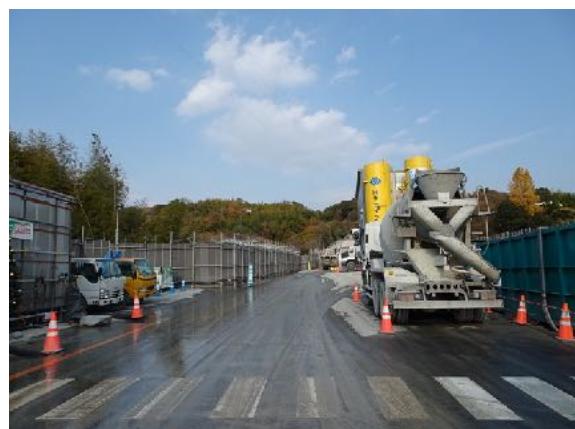
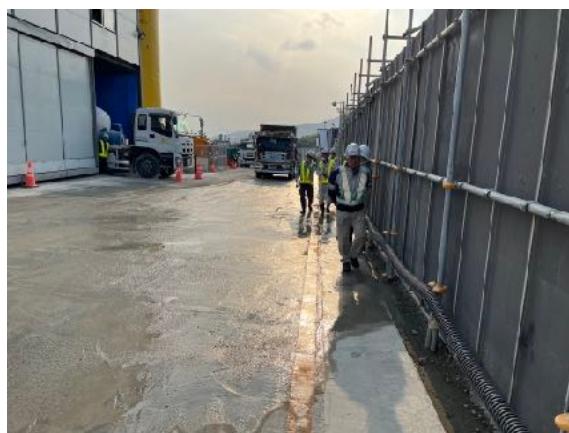
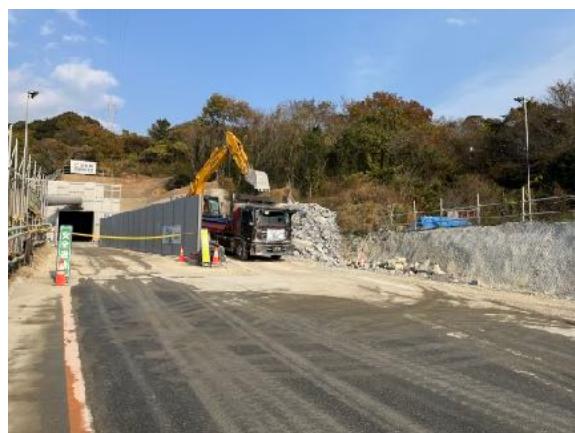
### (2) 現地確認

- ・ 鍛冶場がきれいに整理されている。
- ・ 重機の並びもきちんと整えられている。
- ・ 坑内の照明・換気状況が良く、電源端部のコネクター処理も丁寧である。
- ・ 坑内入口の電光掲示板や安全通路の確保がされている。
- ・ 場内舗装がされており、良好。
- ・ 安全通路の単管パイプ、カバーがされている。配管吊り金具の保護もされている。
- ・ しっかり安全に投資している印象を受けた。
